# Versuch und Widrigkeiten zum Erhalt einer Feuchtwiesenlandschaft am Beispiel der Allerdreckwiesen

## Landschaftswasserhaushalt am Beispiel der Allerdreckwiesen

Netzwerk Wasser Celle-Heidekreis, Exkursionsvorbereitung in die Allerdreckwiesen, 24. April 2017

Reinhard Altmüller – Lachendorf, Vertreter des NABU Lachendorf

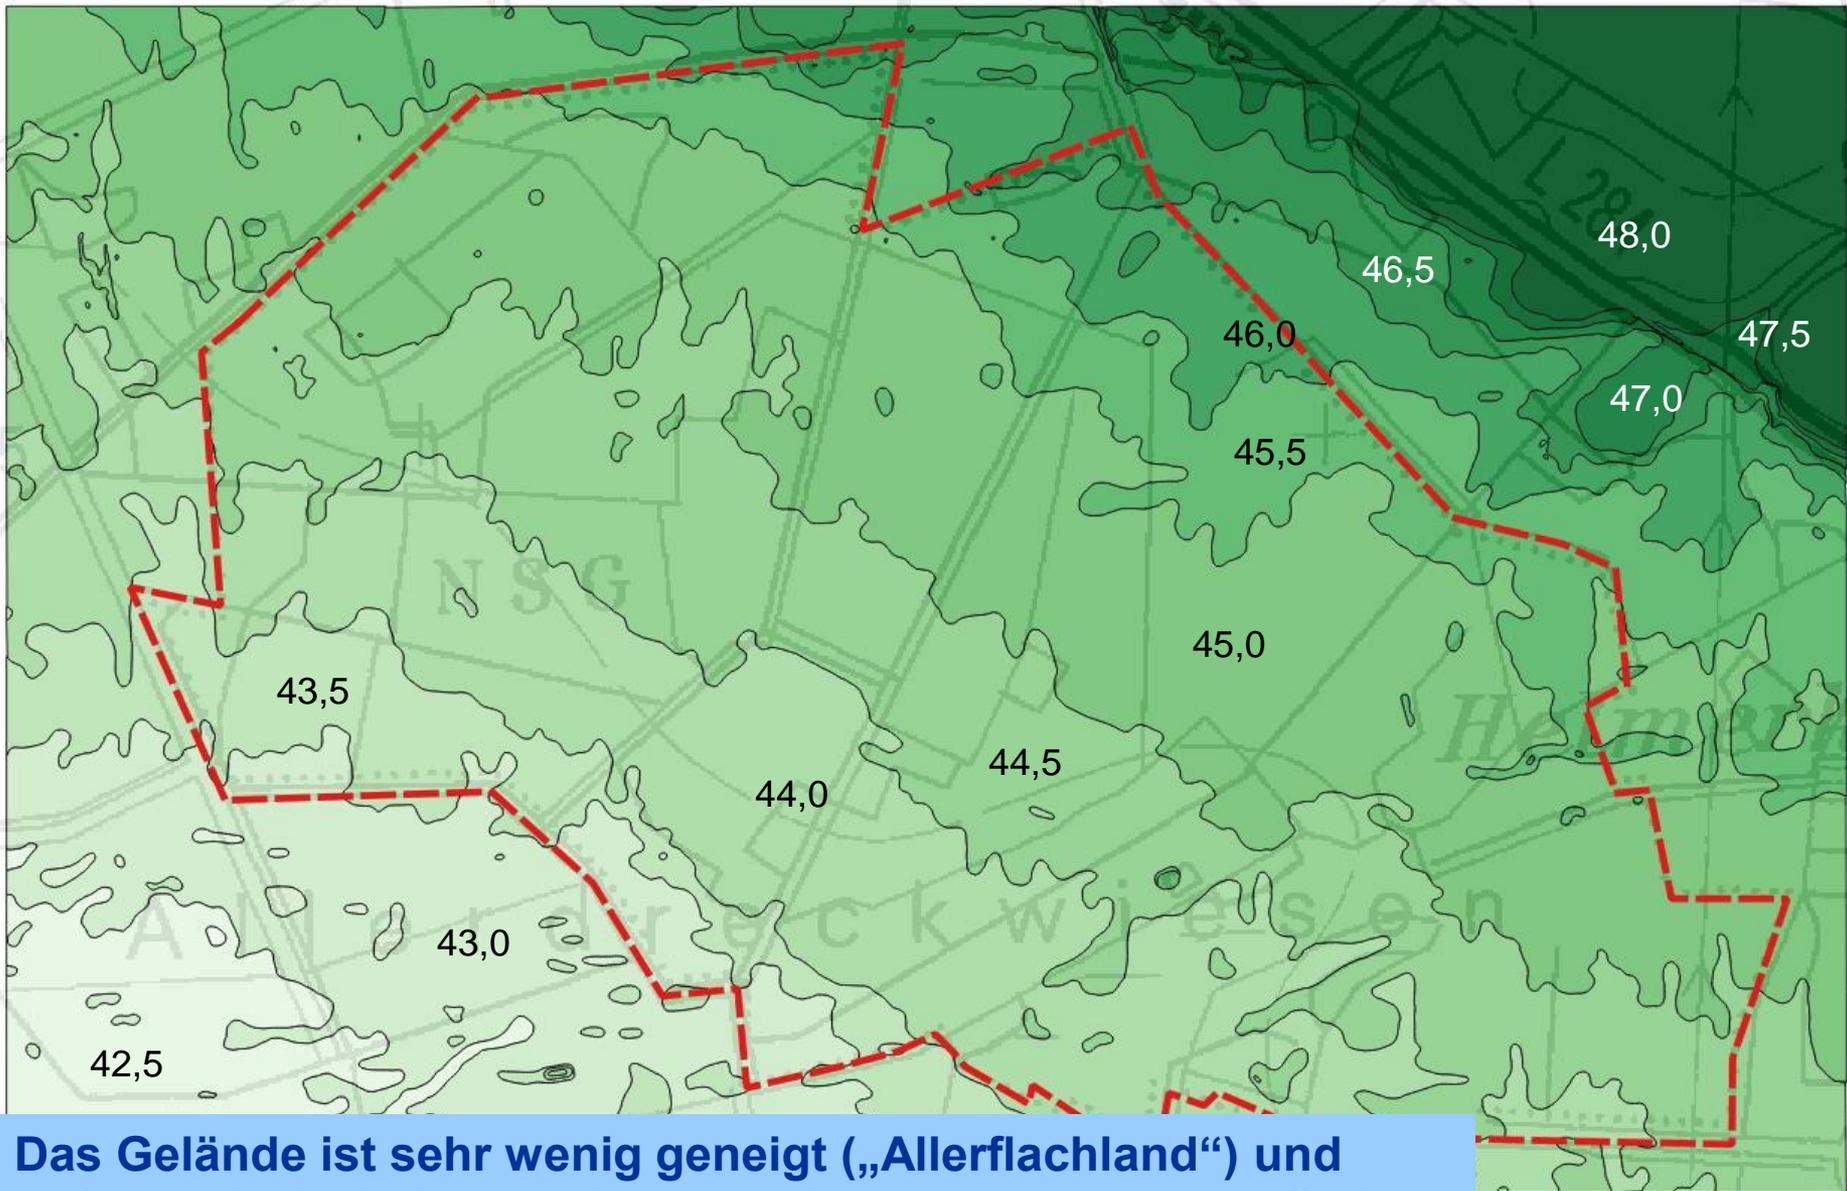
**Das Gelände ist sehr wenig geneigt („Allerflachland“) und weist auch deshalb von Natur aus hohe Grundwasserstände auf, Grundlage für Erlenbrüche und Feuchtwiesen.**

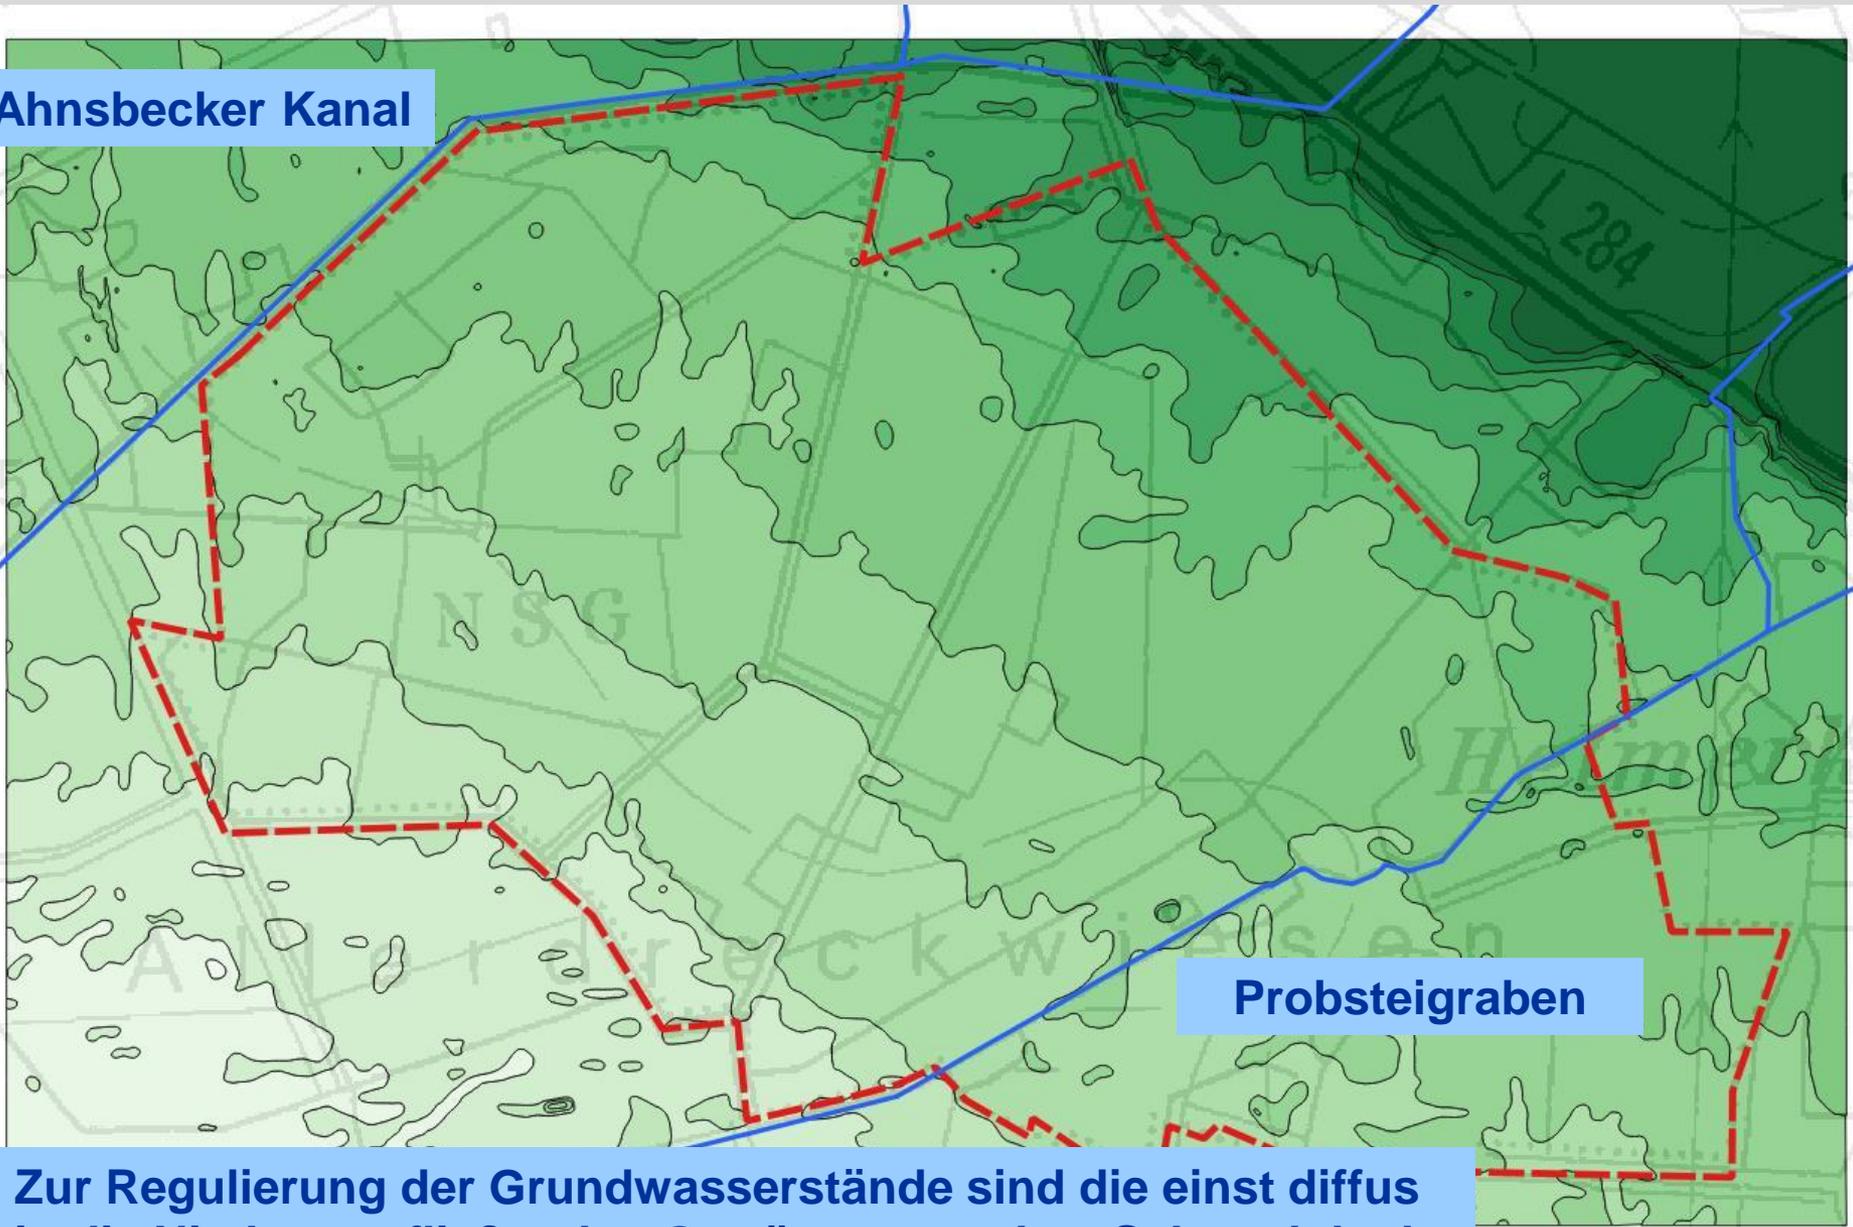
**Ahnsbecker Kanal**

**Probsteigraben**

**Zur Regulierung der Grundwasserstände sind die einst diffus in die Niederung fließenden Gewässer aus dem Scharloh als „Ahnsbecker Kanal“ und „Probsteigraben“ gebündelt worden.**

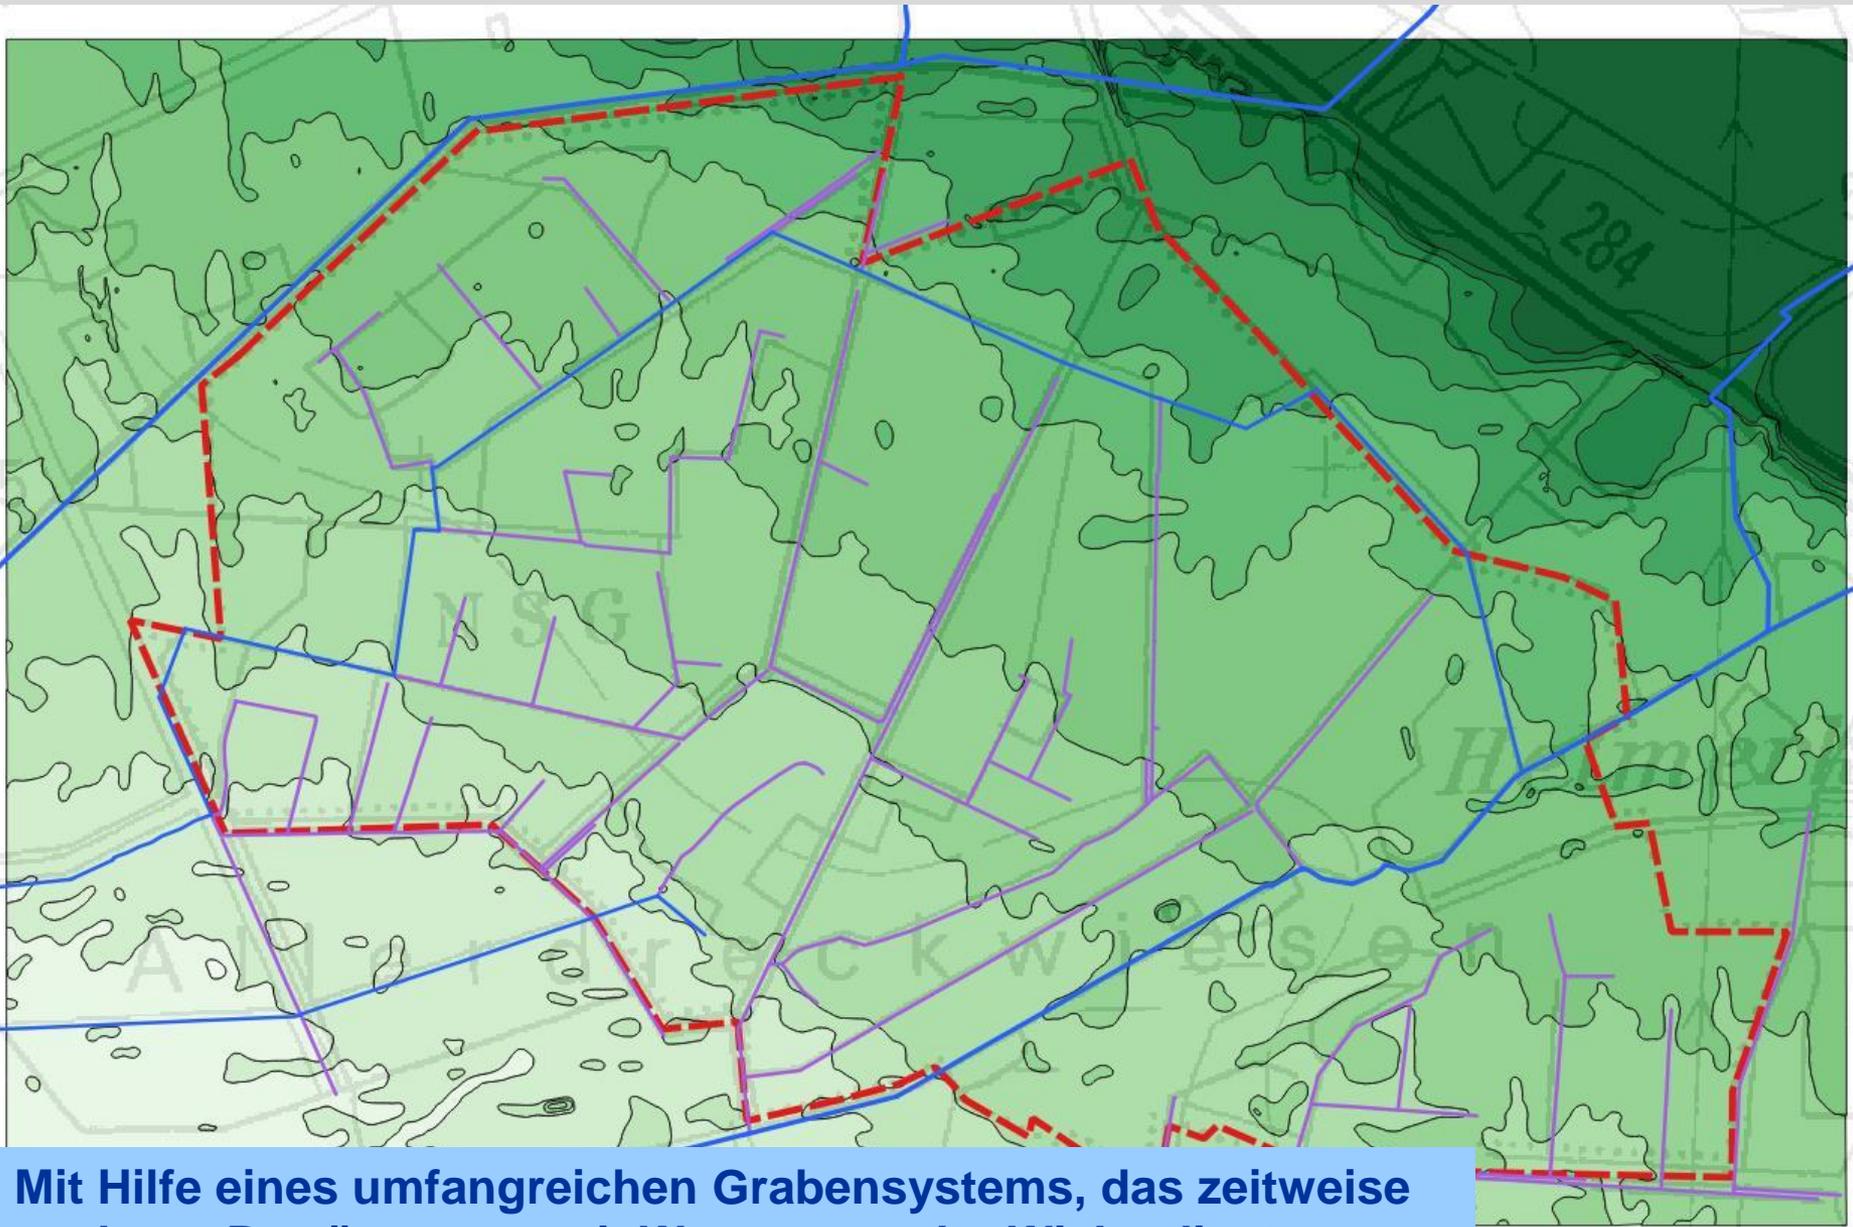
**Mit Hilfe eines umfangreichen Grabensystems, das zeitweise auch zur Bewässerung mit Wasser aus der Wiehe diente, wurden die Wasserstände für ein optimales Graswachstum einreguliert**

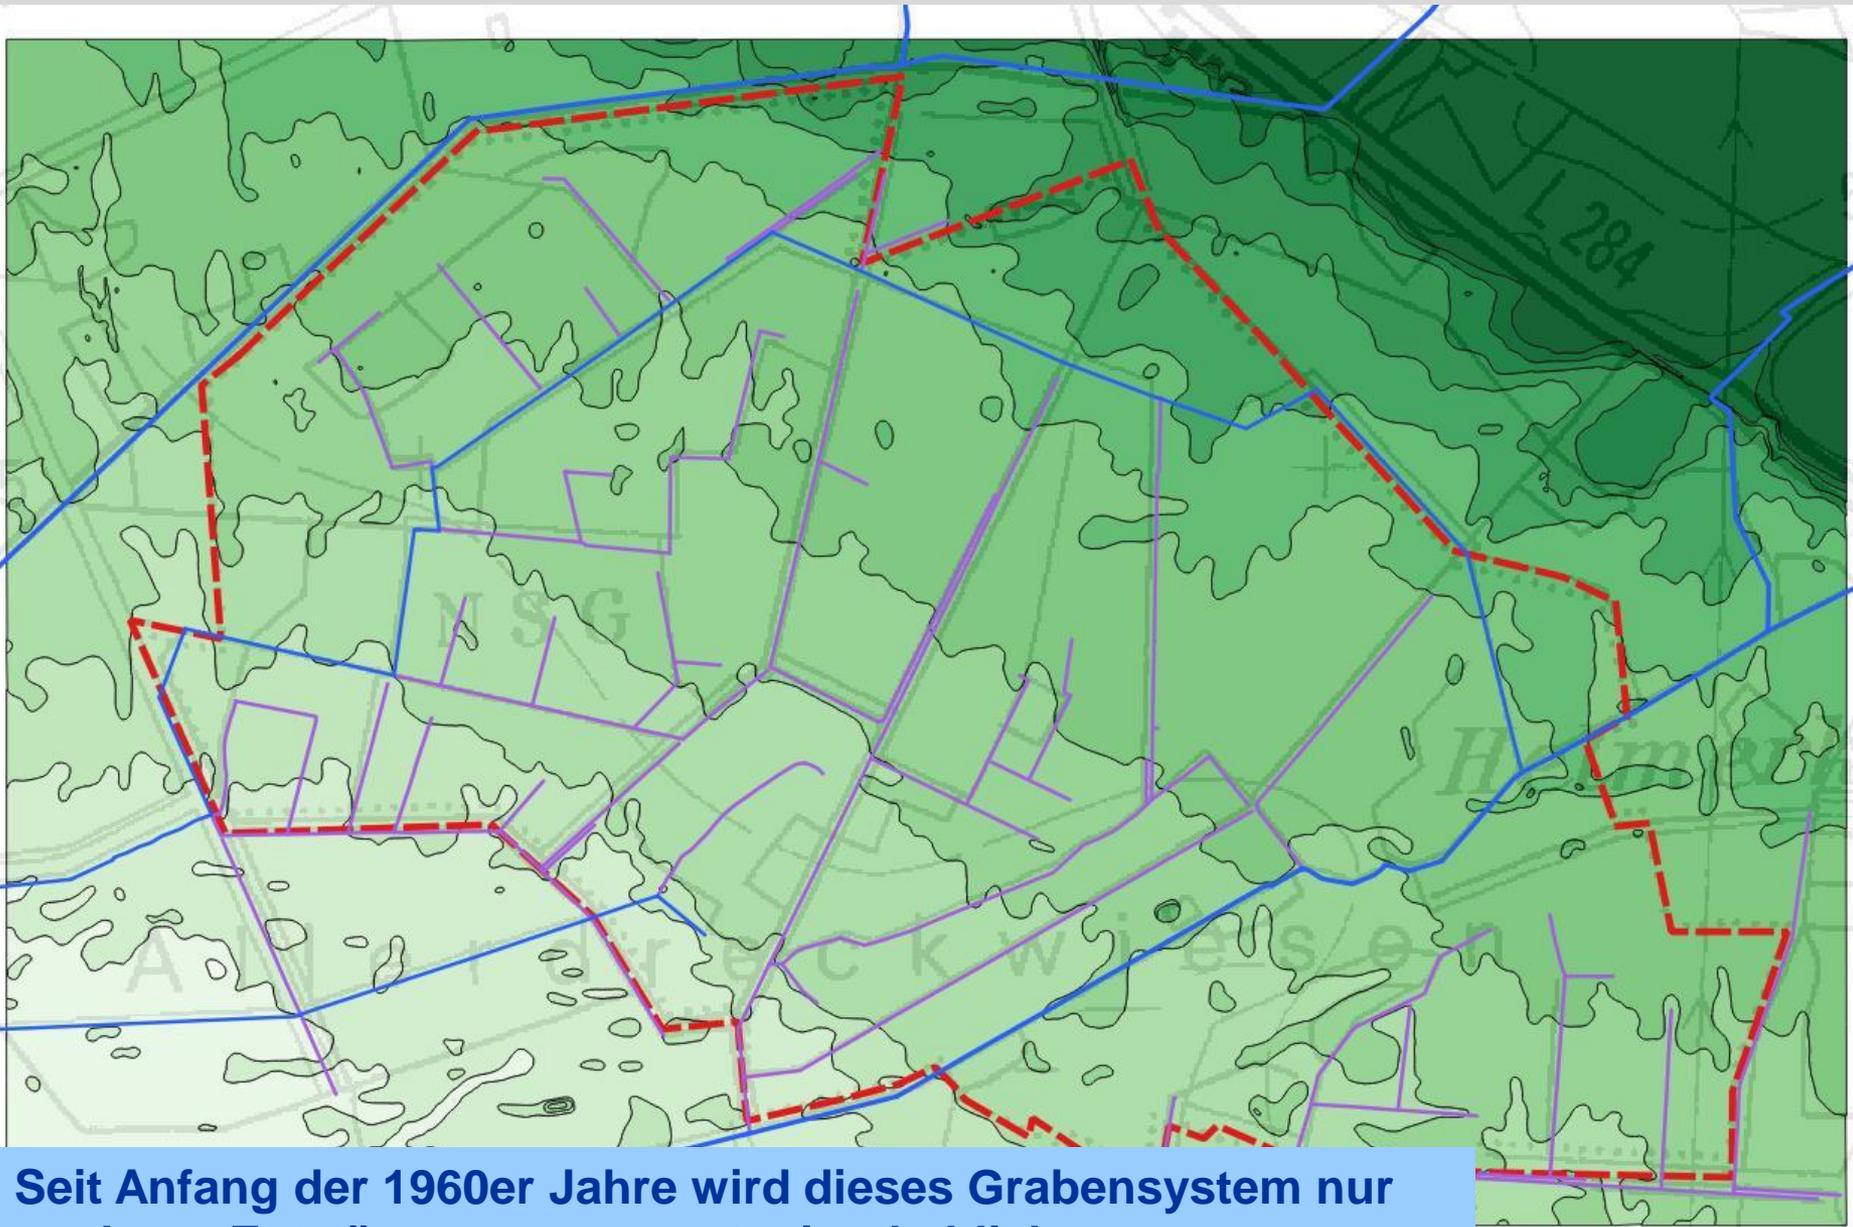
**Seit Anfang der 1960er Jahre wird dieses Grabensystem nur noch zur Entwässerung genutzt mit erheblichen Auswirkungen auf die einstigen Feuchtwiesenbewohner im Gebiet.**

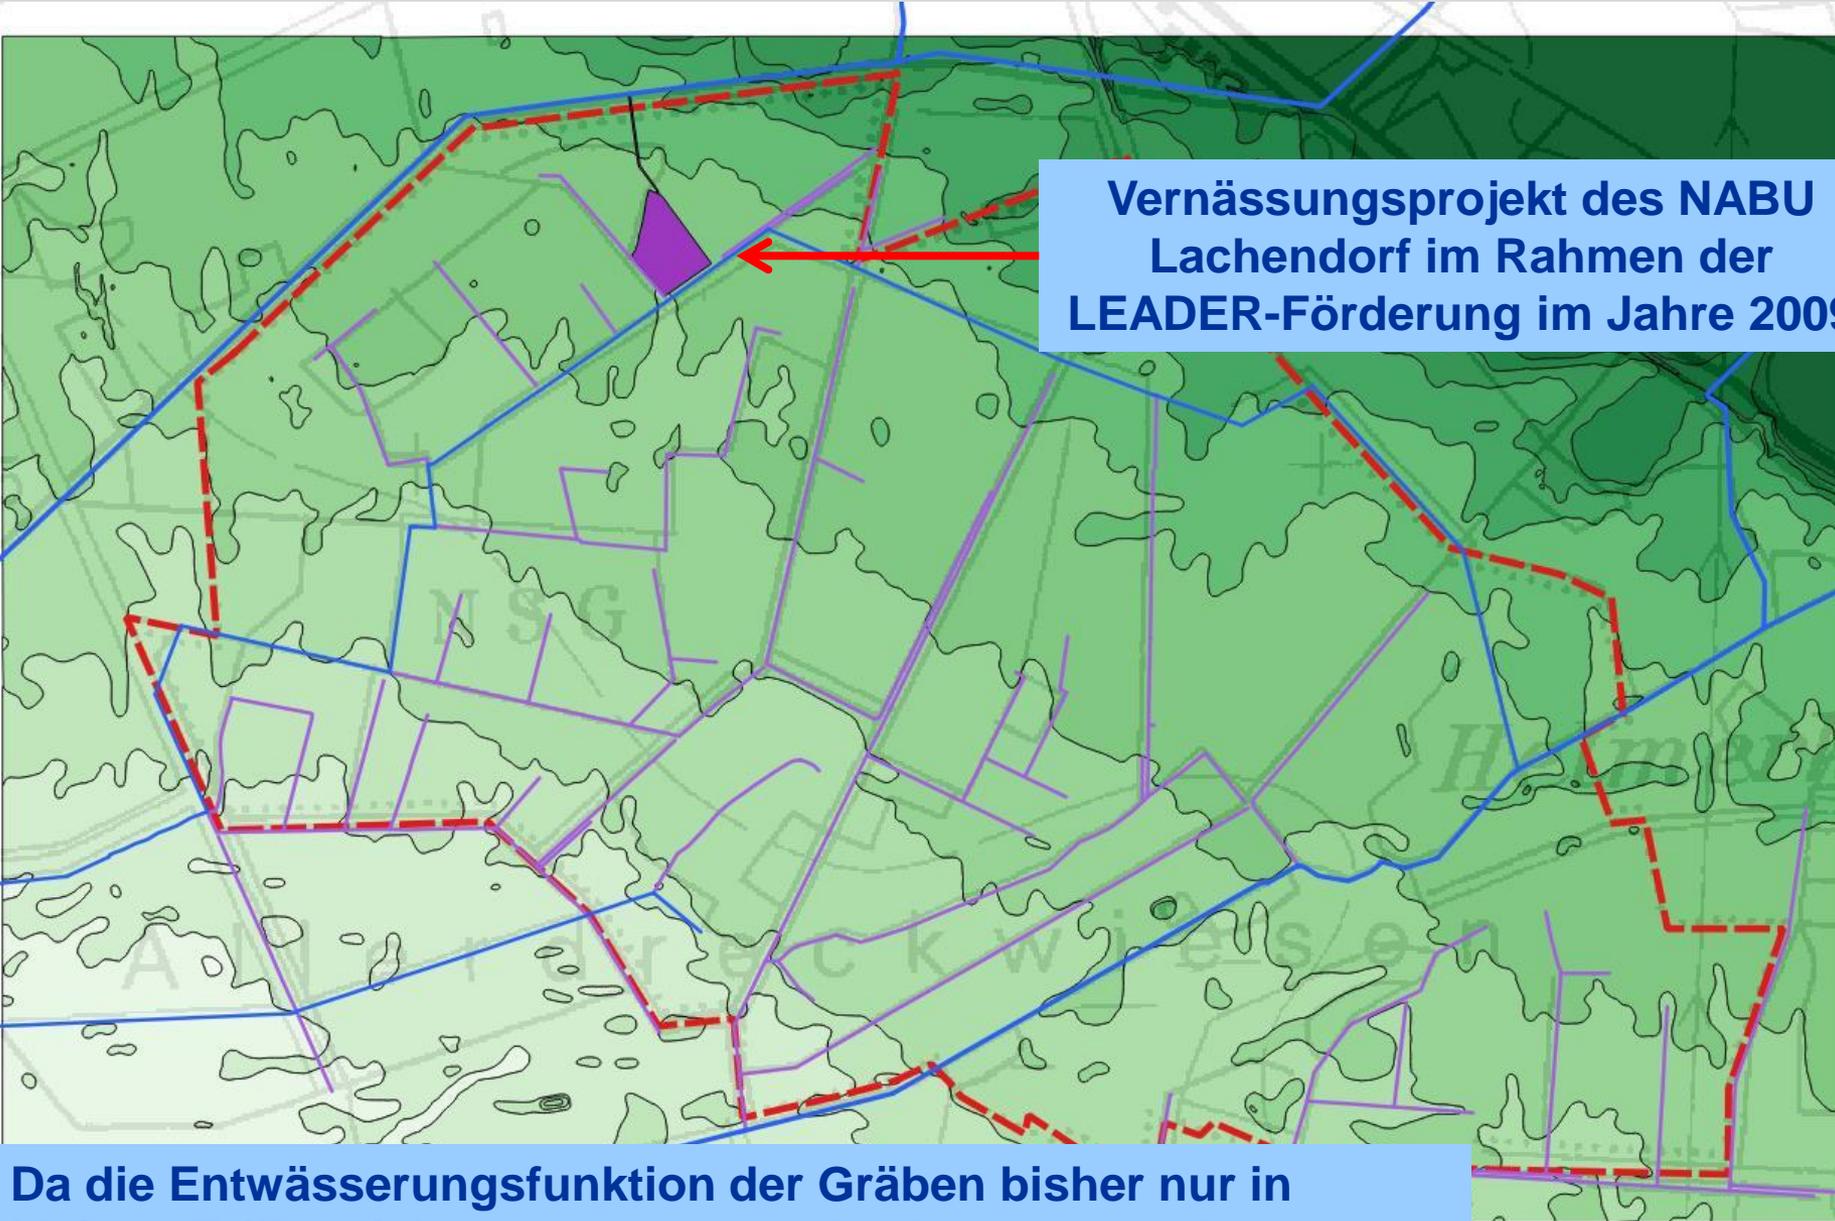
**Vernässungsprojekt des NABU  
Lachendorf im Rahmen der  
LEADER-Förderung im Jahre 2009**

**Da die Entwässerungsfunktion der Gräben bisher nur in kleinen Teilbereichen gestoppt werden konnte, wurden aus der Not heraus Vernässungsprojekte entworfen und umgesetzt.**

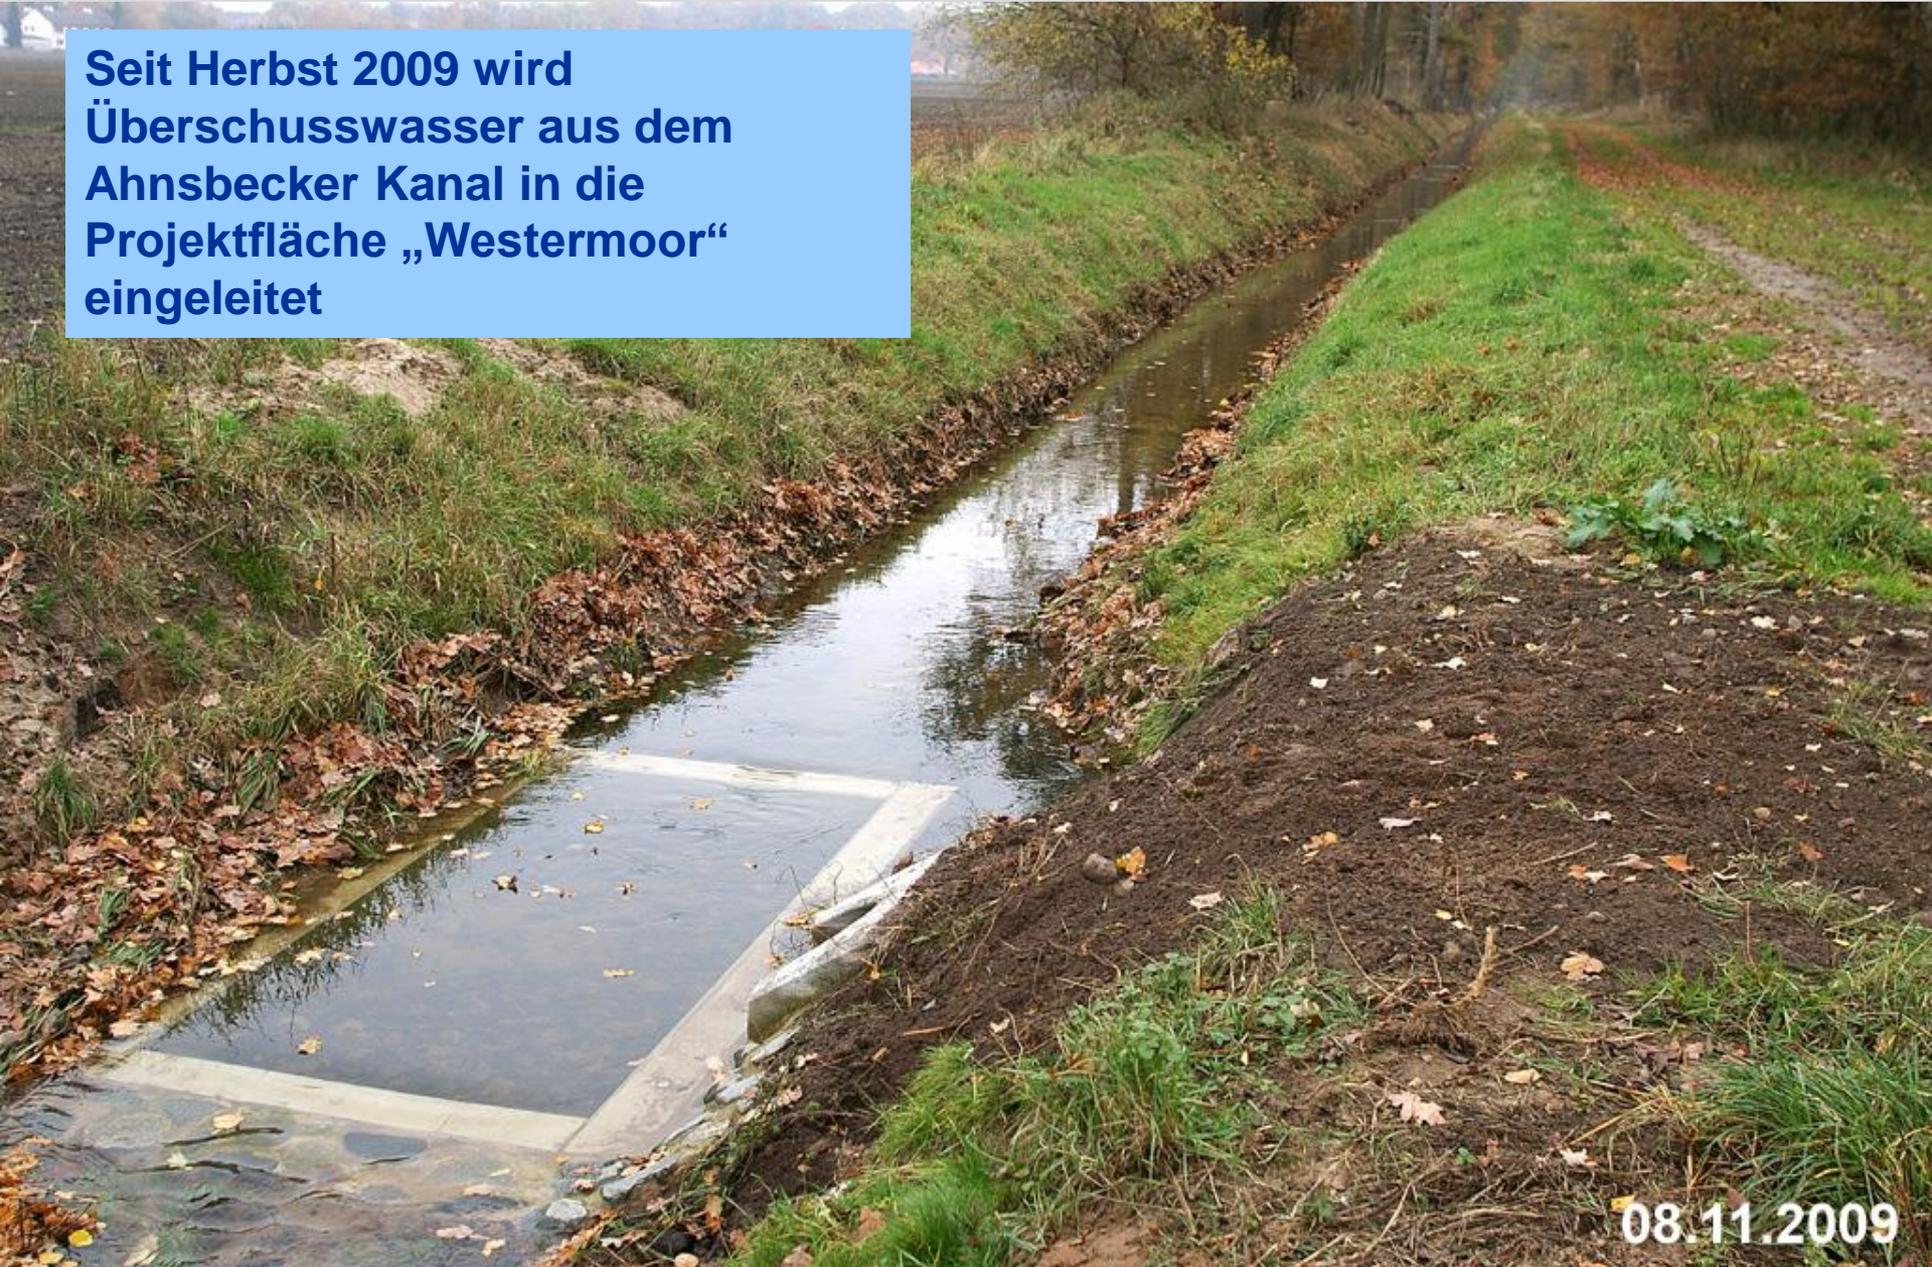
**08.11.2009**

**Seit Herbst 2009 wird  
Überschusswasser aus dem  
Ahnbecker Kanal in die  
Projektfläche „Westermoor“  
eingeleitet**

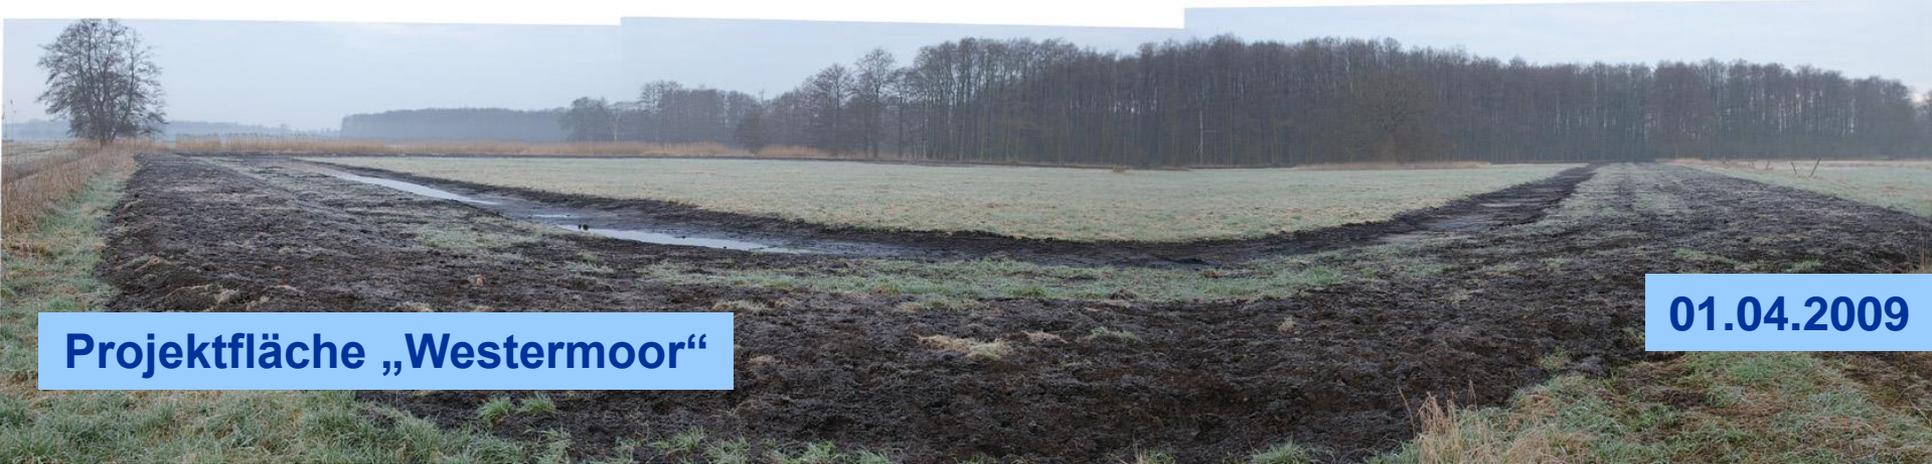
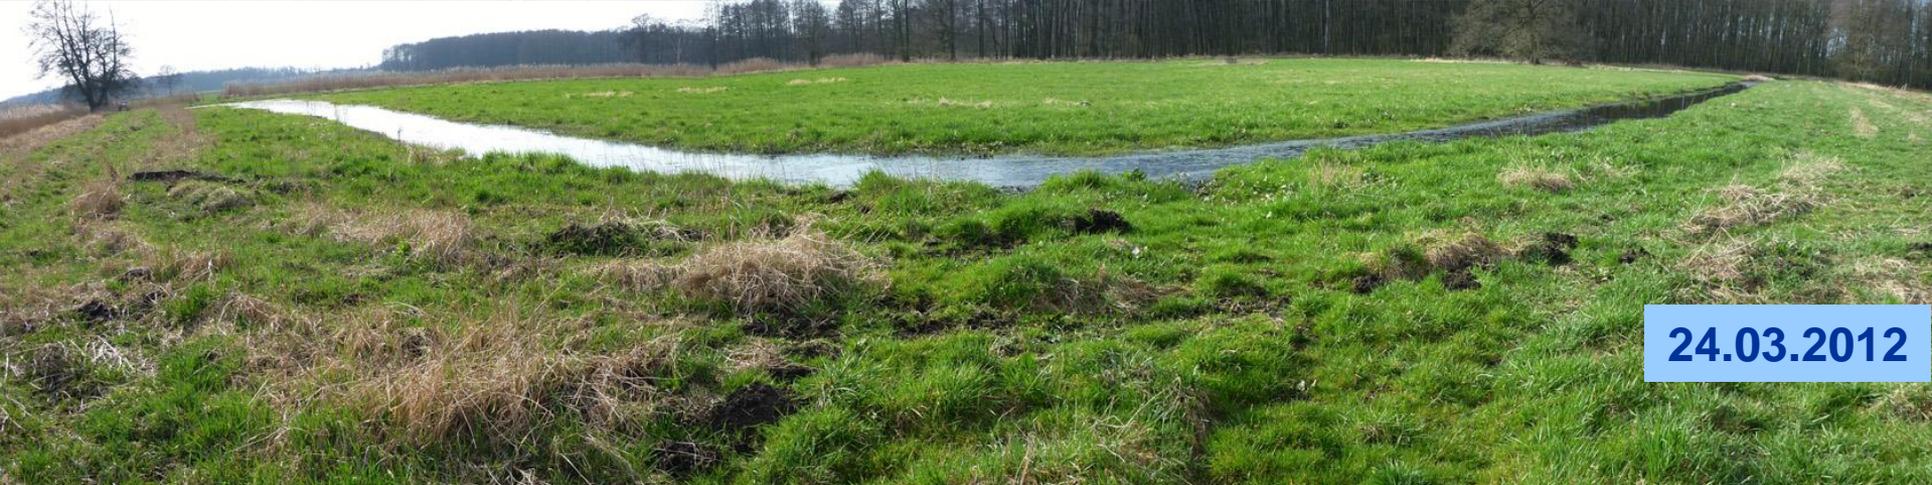
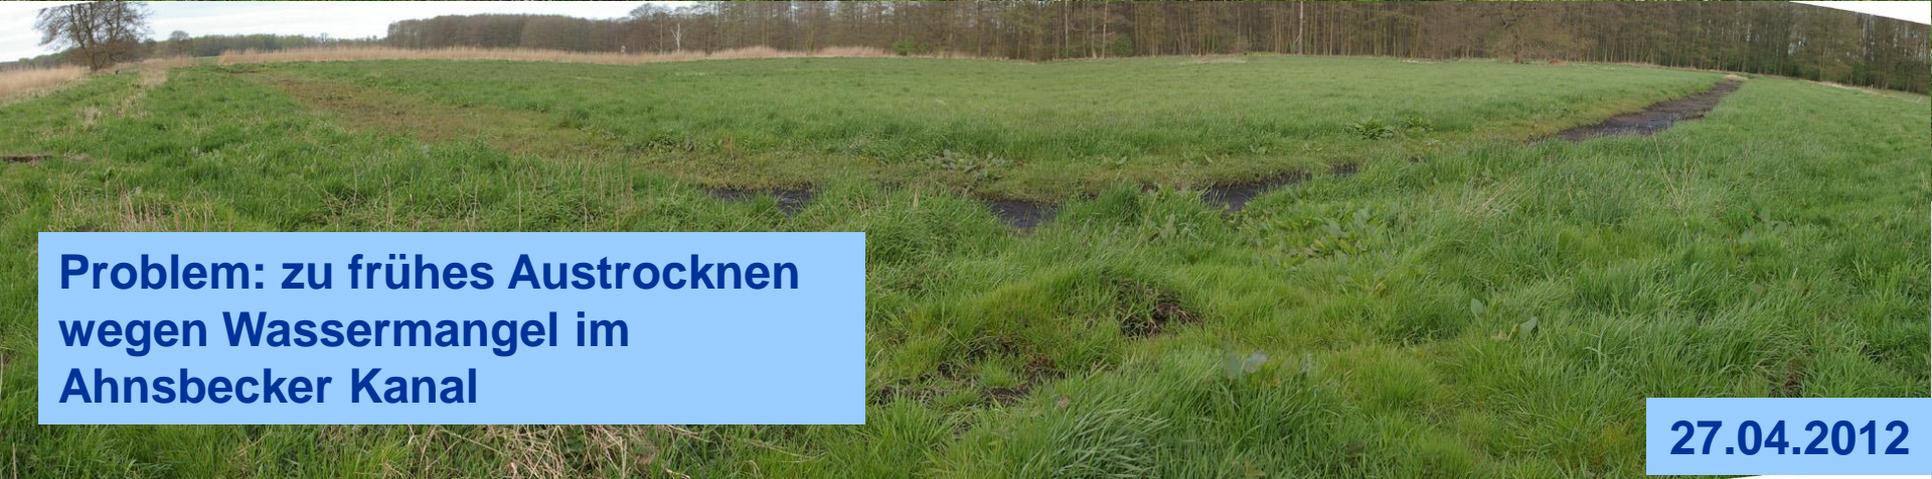
**Projektfläche „Westermoor“**

**Problem: zu frühes Austrocknen  
wegen Wassermangel im  
Ahnbecker Kanal**

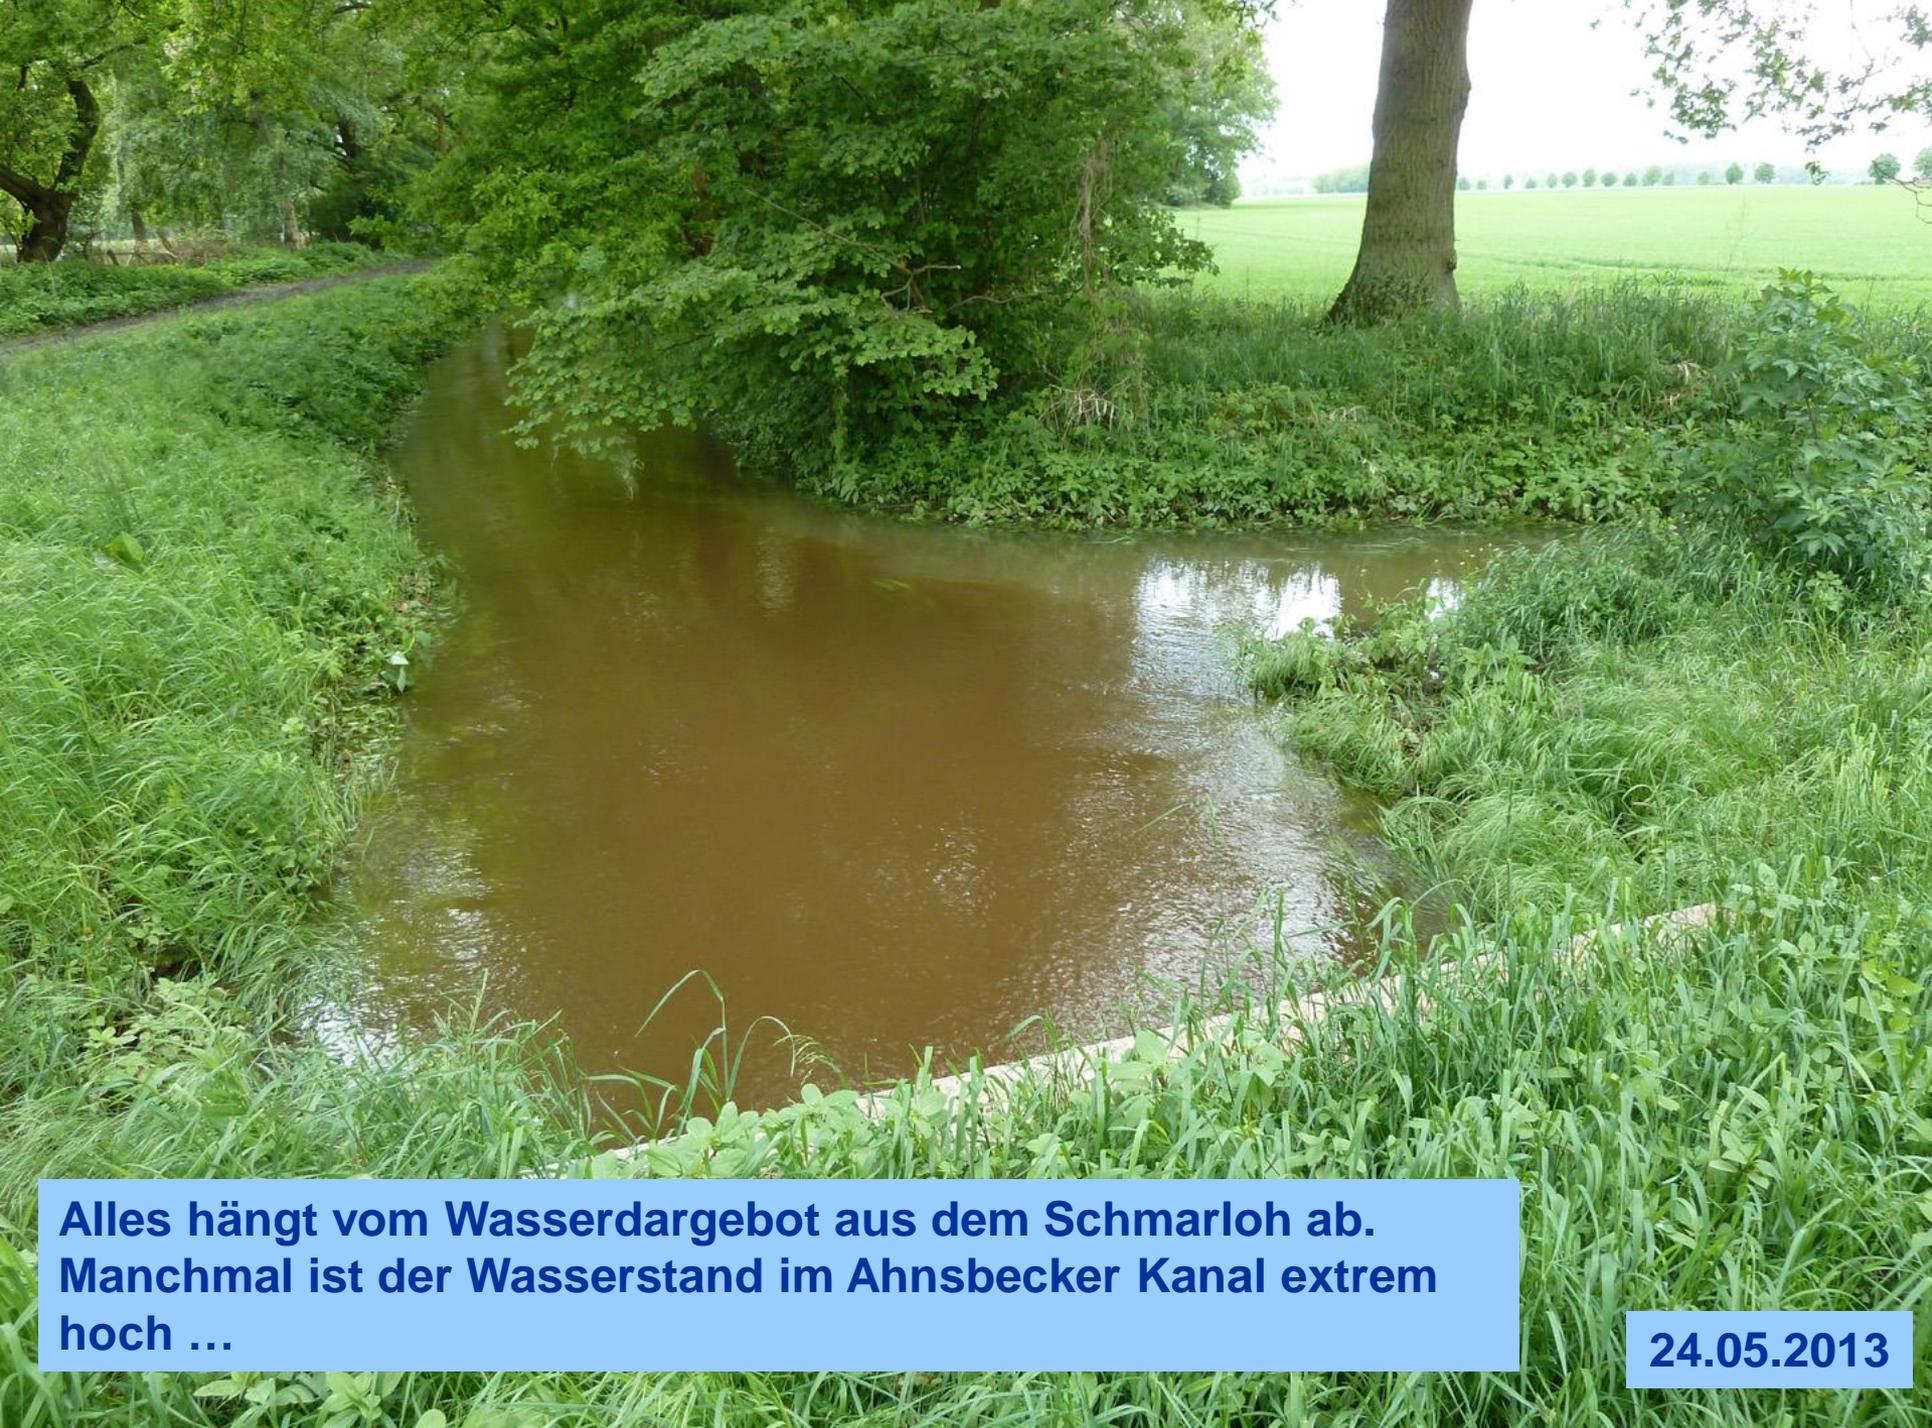
**24.05.2013**

**Alles hängt vom Wasserdargebot aus dem Schmarloh ab.  
Manchmal ist der Wasserstand im Ahnsbecker Kanal extrem  
hoch ...**

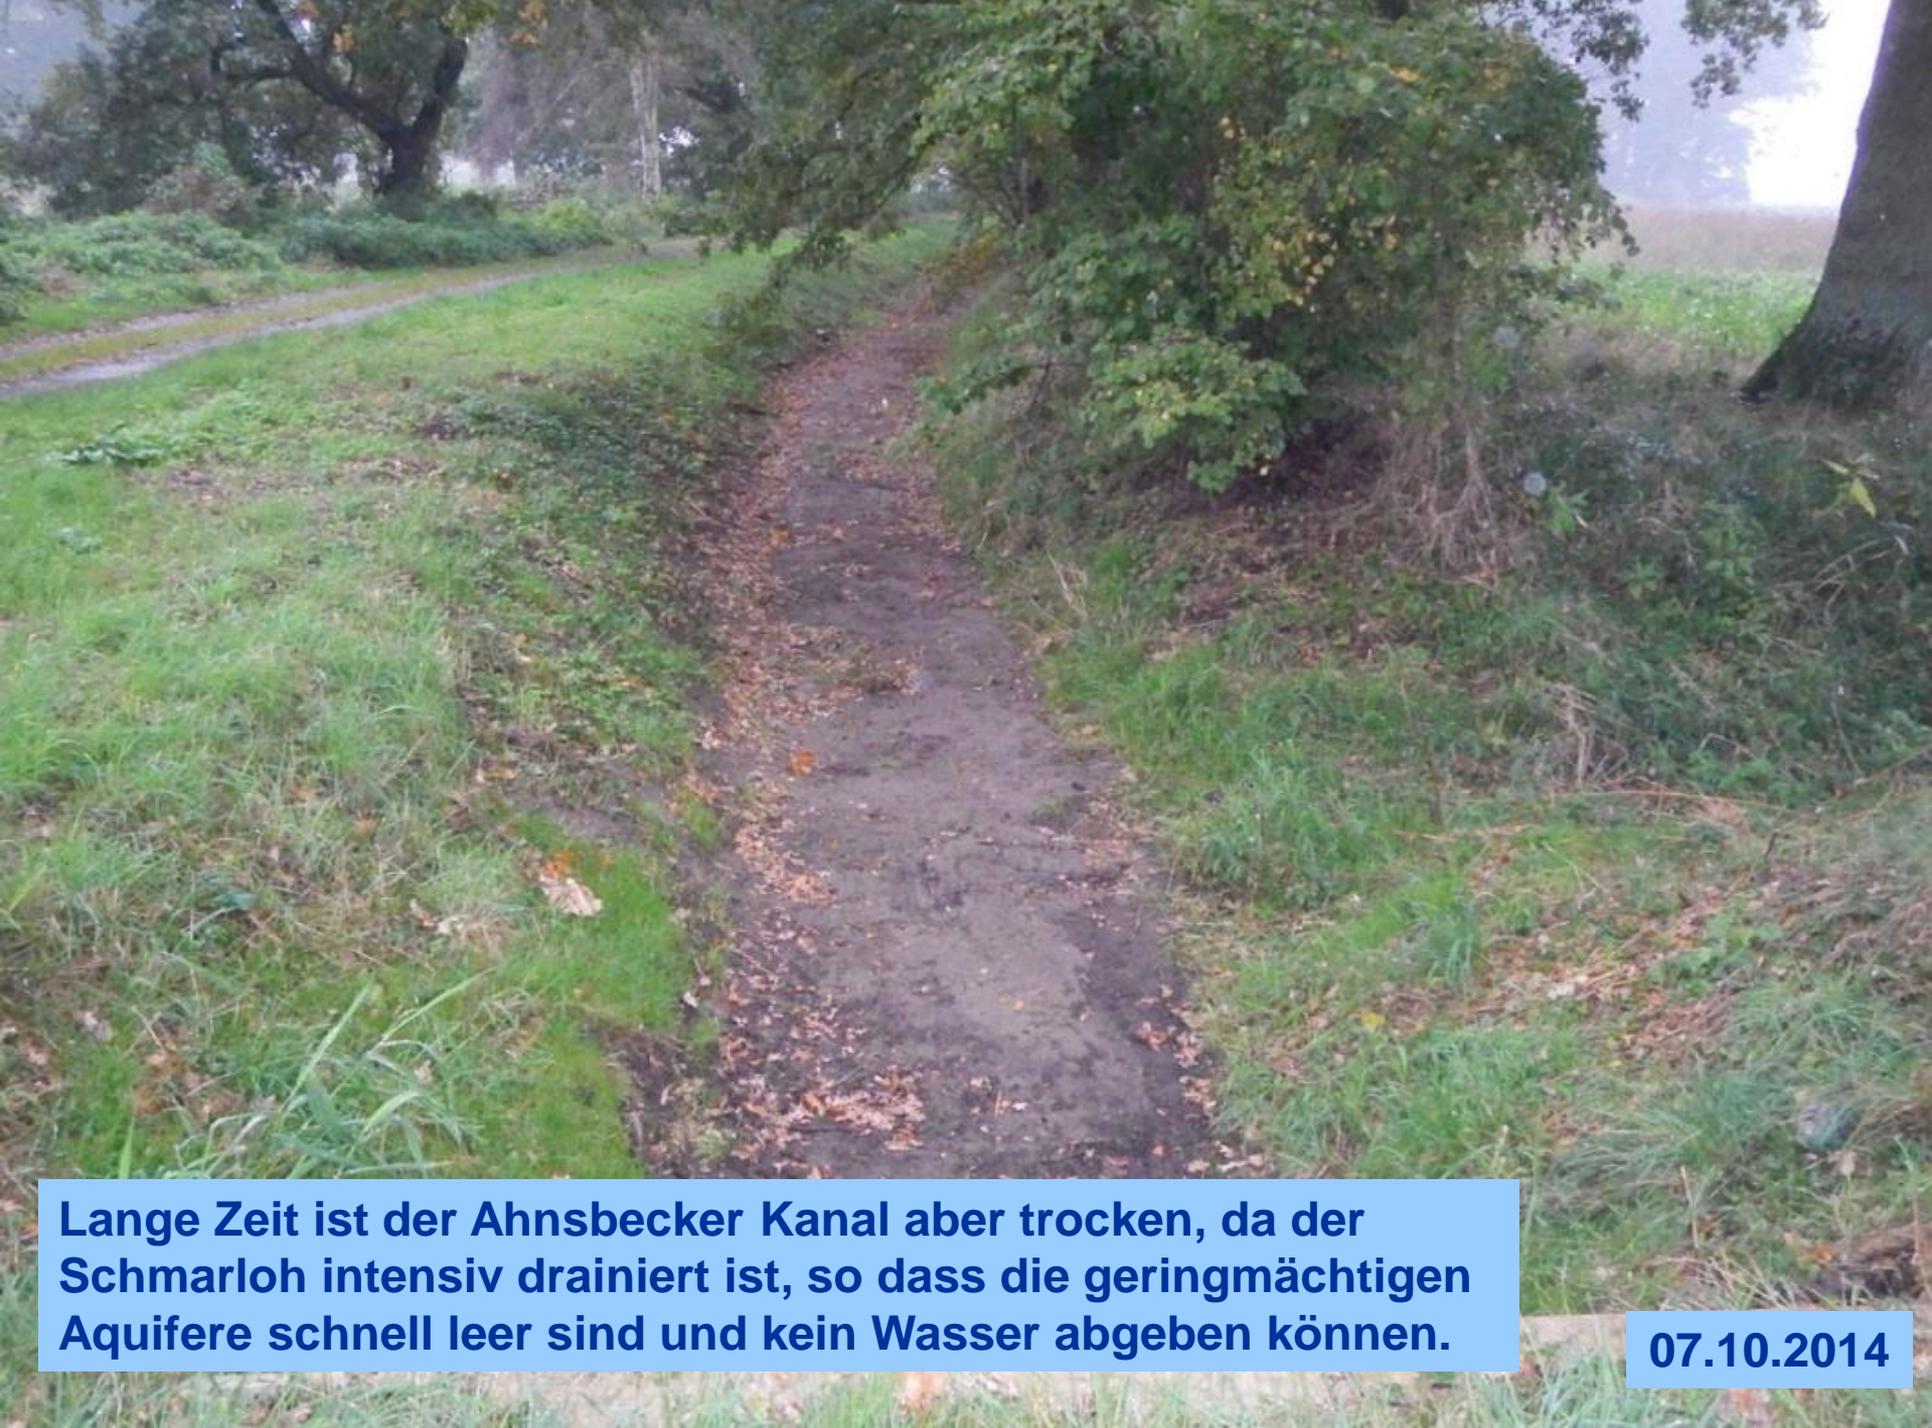
**07.10.2014**

**Lange Zeit ist der Ahnsbecker Kanal aber trocken, da der Schmarloh intensiv drainiert ist, so dass die geringmächtigen Aquifere schnell leer sind und kein Wasser abgeben können.**
