# Versuch und Widrigkeiten zum Erhalt einer Feuchtwiesenlandschaft am Beispiel der Allerdreckwiesen

## Landschaftswasserhaushalt am Beispiel der Allerdreckwiesen

Netzwerk Wasser Celle-Heidekreis, Exkursionsvorbereitung in die Allerdreckwiesen, 24. April 2017

Reinhard Altmüller – Lachendorf, Vertreter des NABU Lachendorf

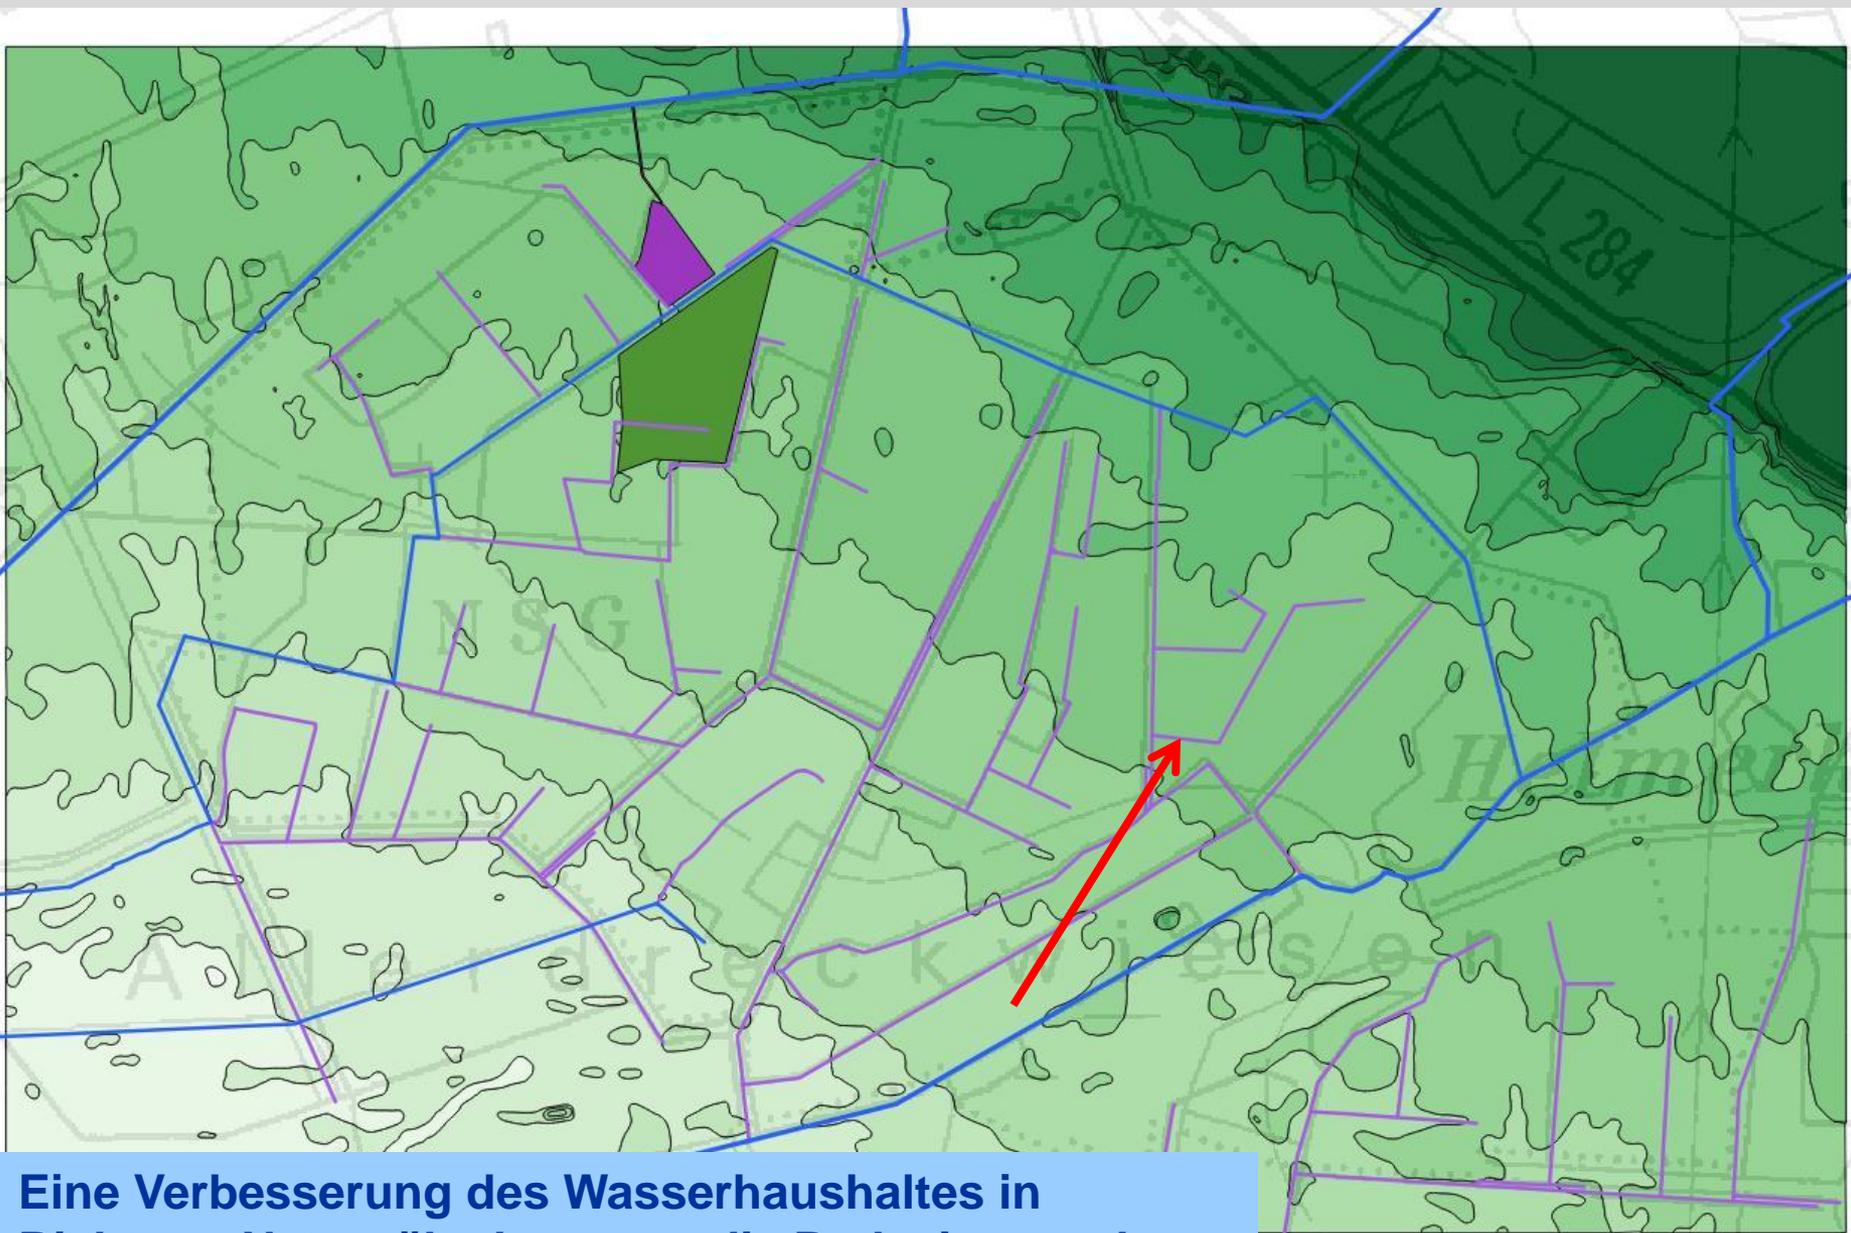
**Eine Verbesserung des Wasserhaushaltes in Richtung Naturnähe kann nur die Reduzierung der Entwässerung bringen, wie hier durchgeführt**

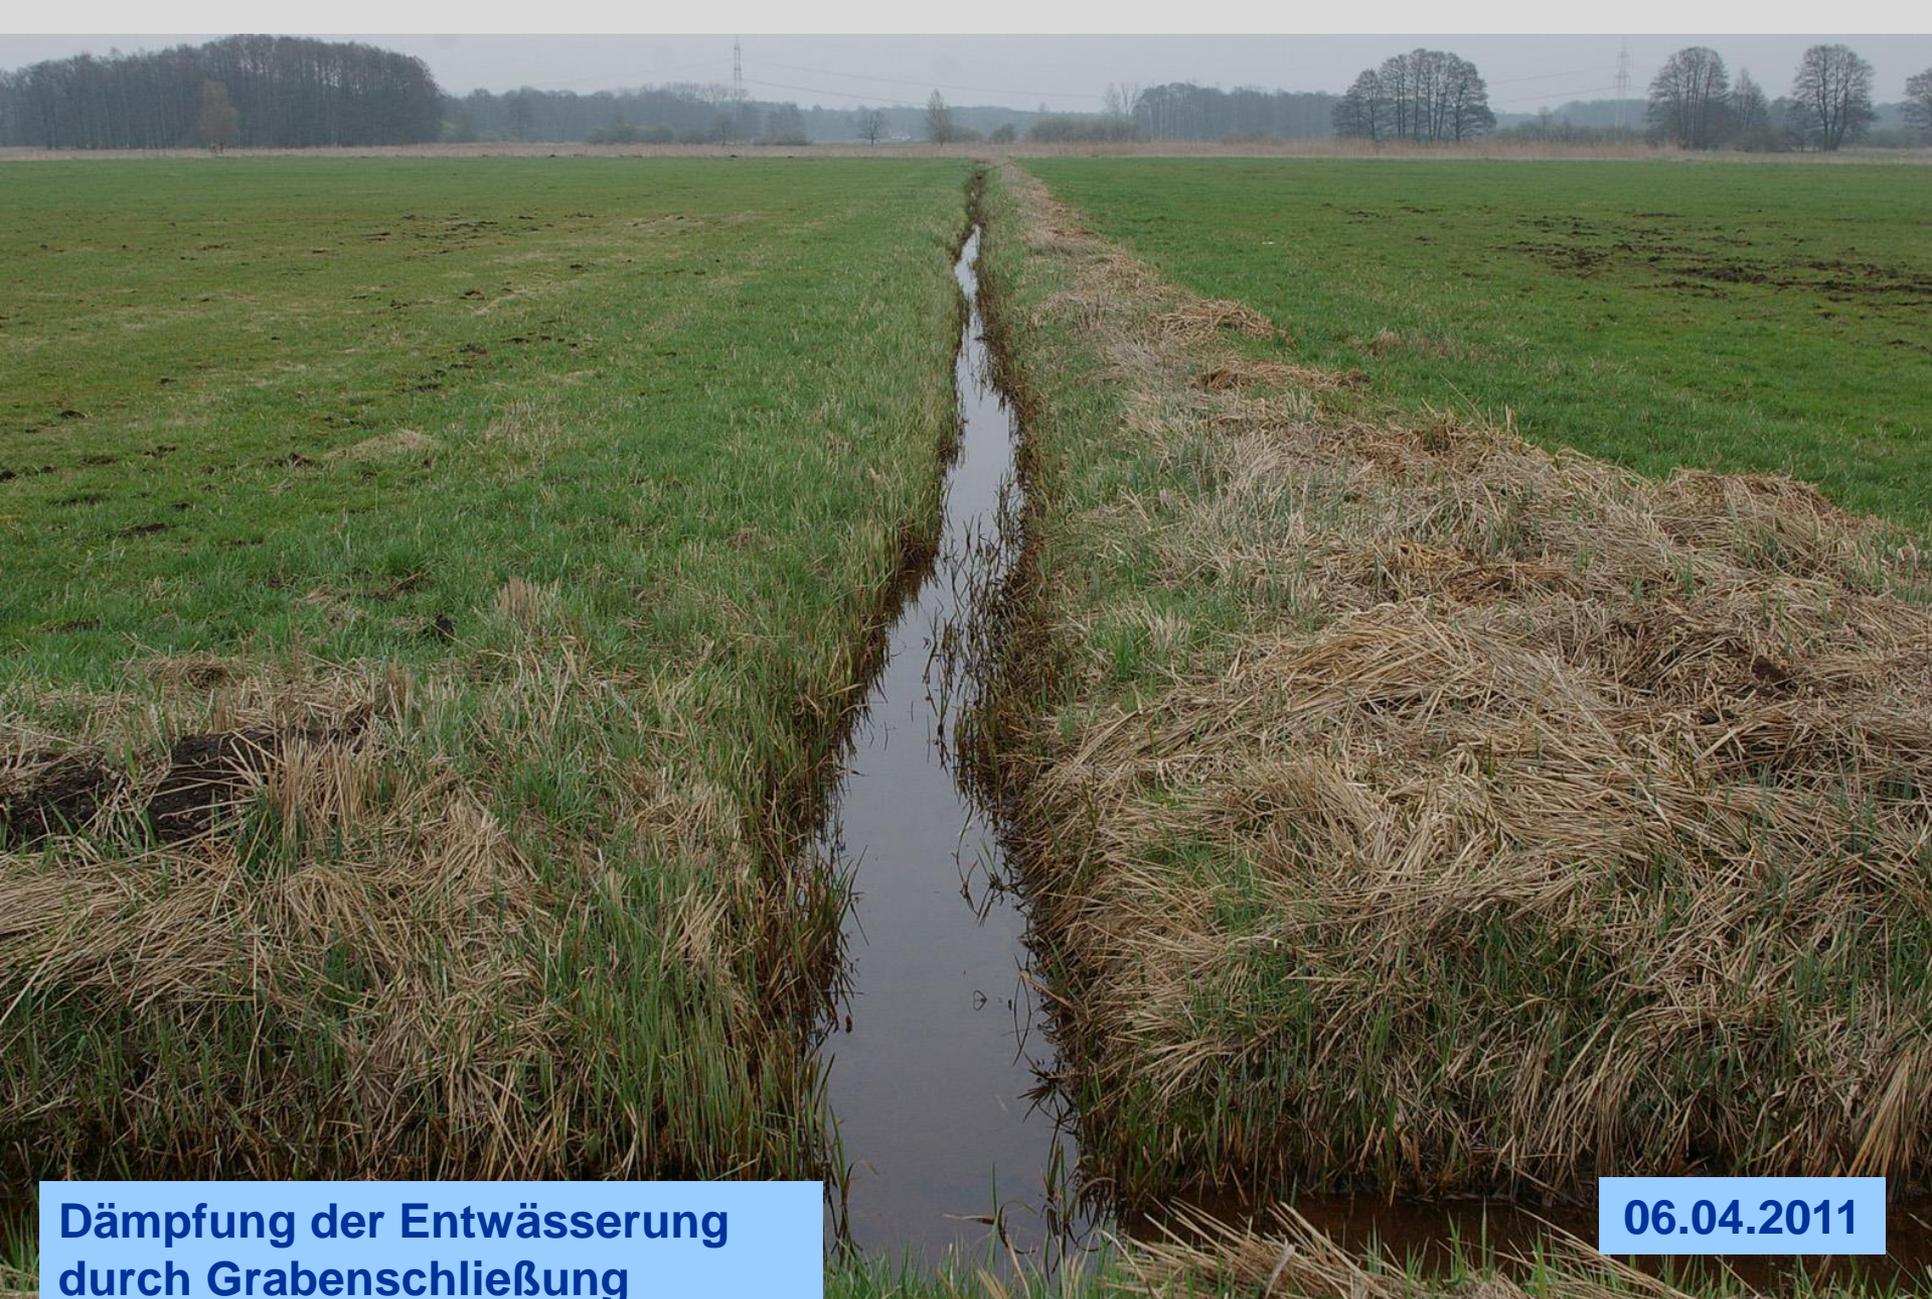
06.04.2011

## Dämpfung der Entwässerung durch Grabenschließung

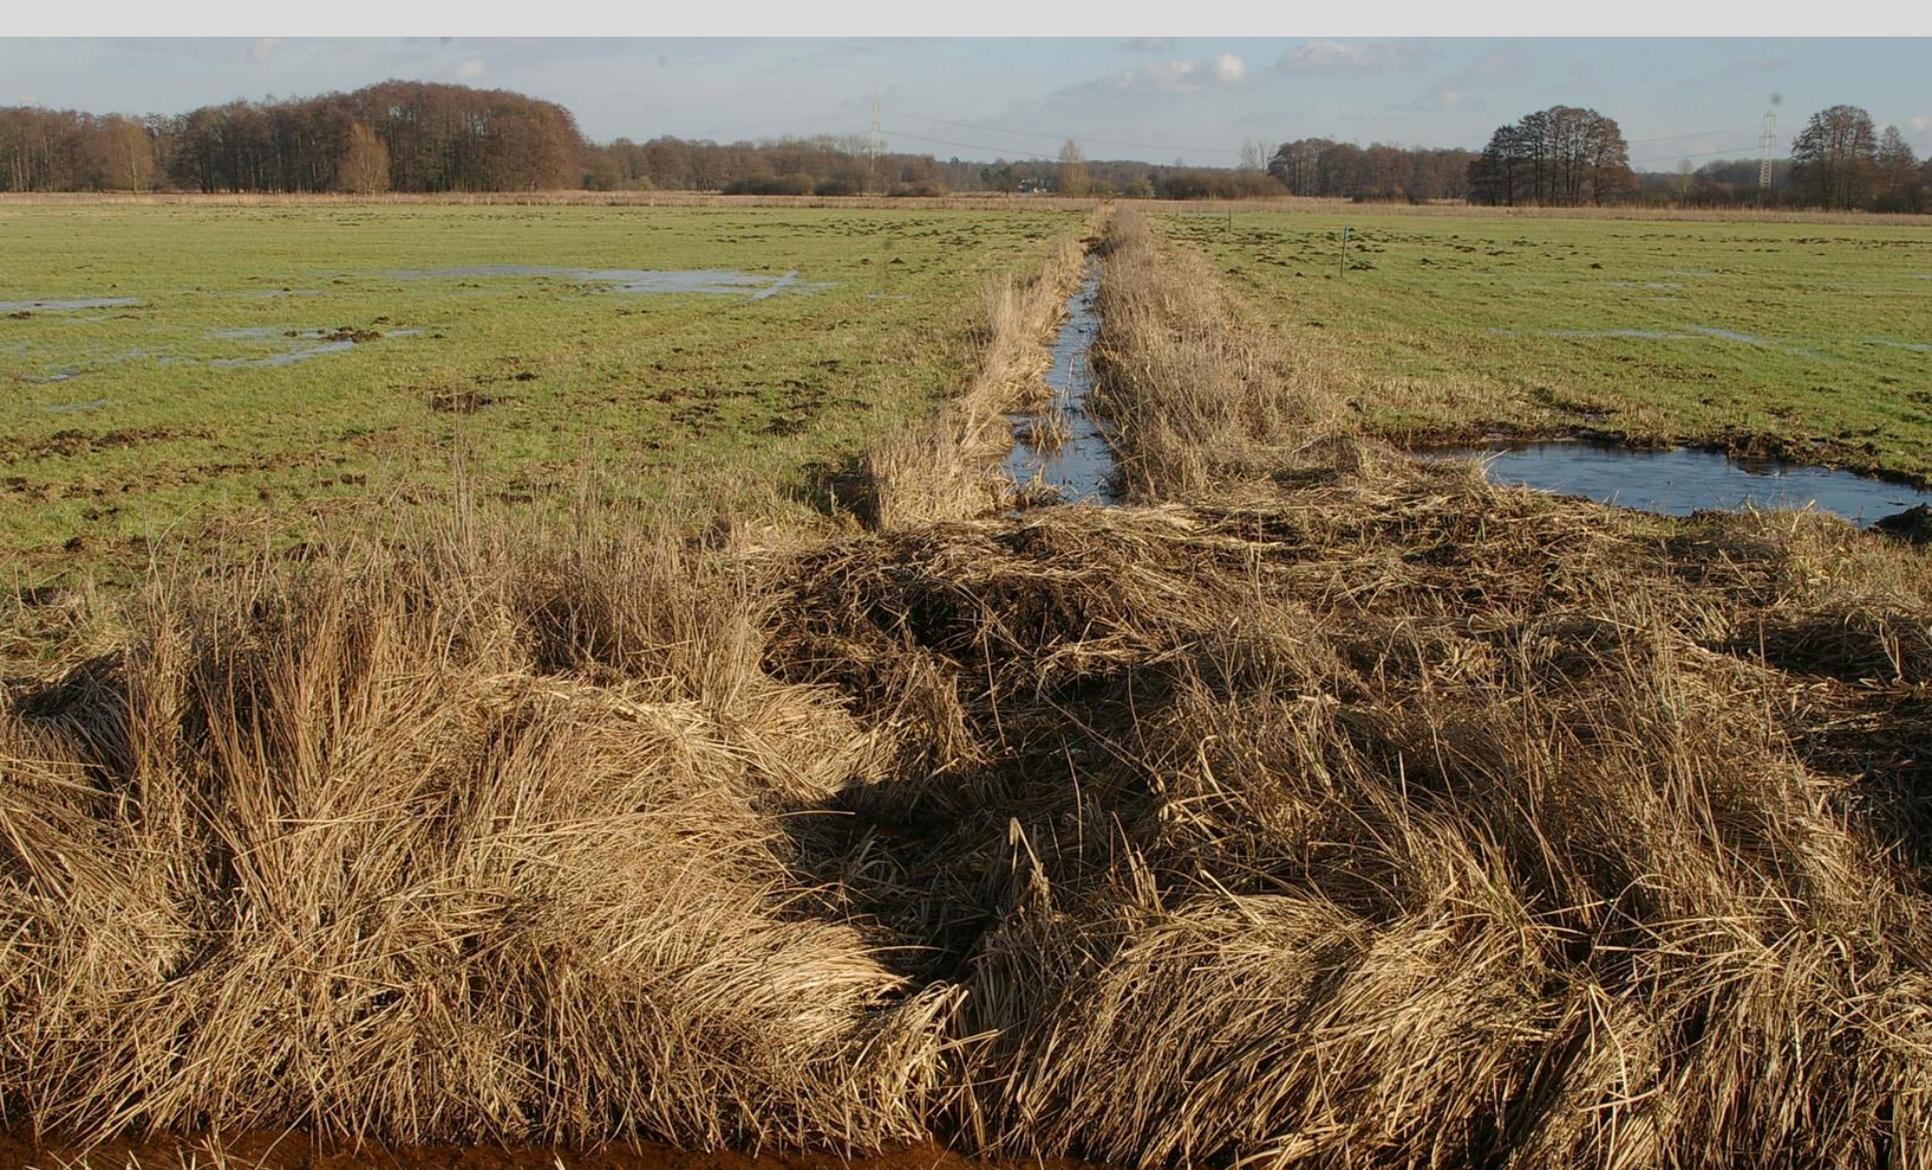
06.02.2013

## Dämpfung der Entwässerung durch Grabenschließung
